## EXPERTIZĂ TEHNICĂ

<b>obiectul:</b>		
	Actualizarea expertizei tehnice cuprinsă în DALI pentru imobilul monument istoric de categoria B, de interes local-Palatul Administrativ al județului Cluj	
<b>beneficiar:</b>		
	INSTITUȚIA PREFECTULUI-JUDEȚUL CLUJ B-dul. 21 Decembrie 1989 nr. 58 Cluj-Napoca	
<b>executant:</b>		
	dr. ing. Augustin CÎMPEAN expert tehnic M.L.P.A.T. atestat 647, MCC 120E 400488 Cluj-Napoca, Cluj, România tel: 00-40-723-35.23.16, fax: 00-40-364-81.67.03	
<b>copyright:</b>		
<b>pagini:</b>	<b>Nr/data:</b>	<b>semnătura:</b>
	45/1022

# EXPERTIZA TEHNICĂ

actualizare Expertiză Tehnică nr. 80/ 2020.

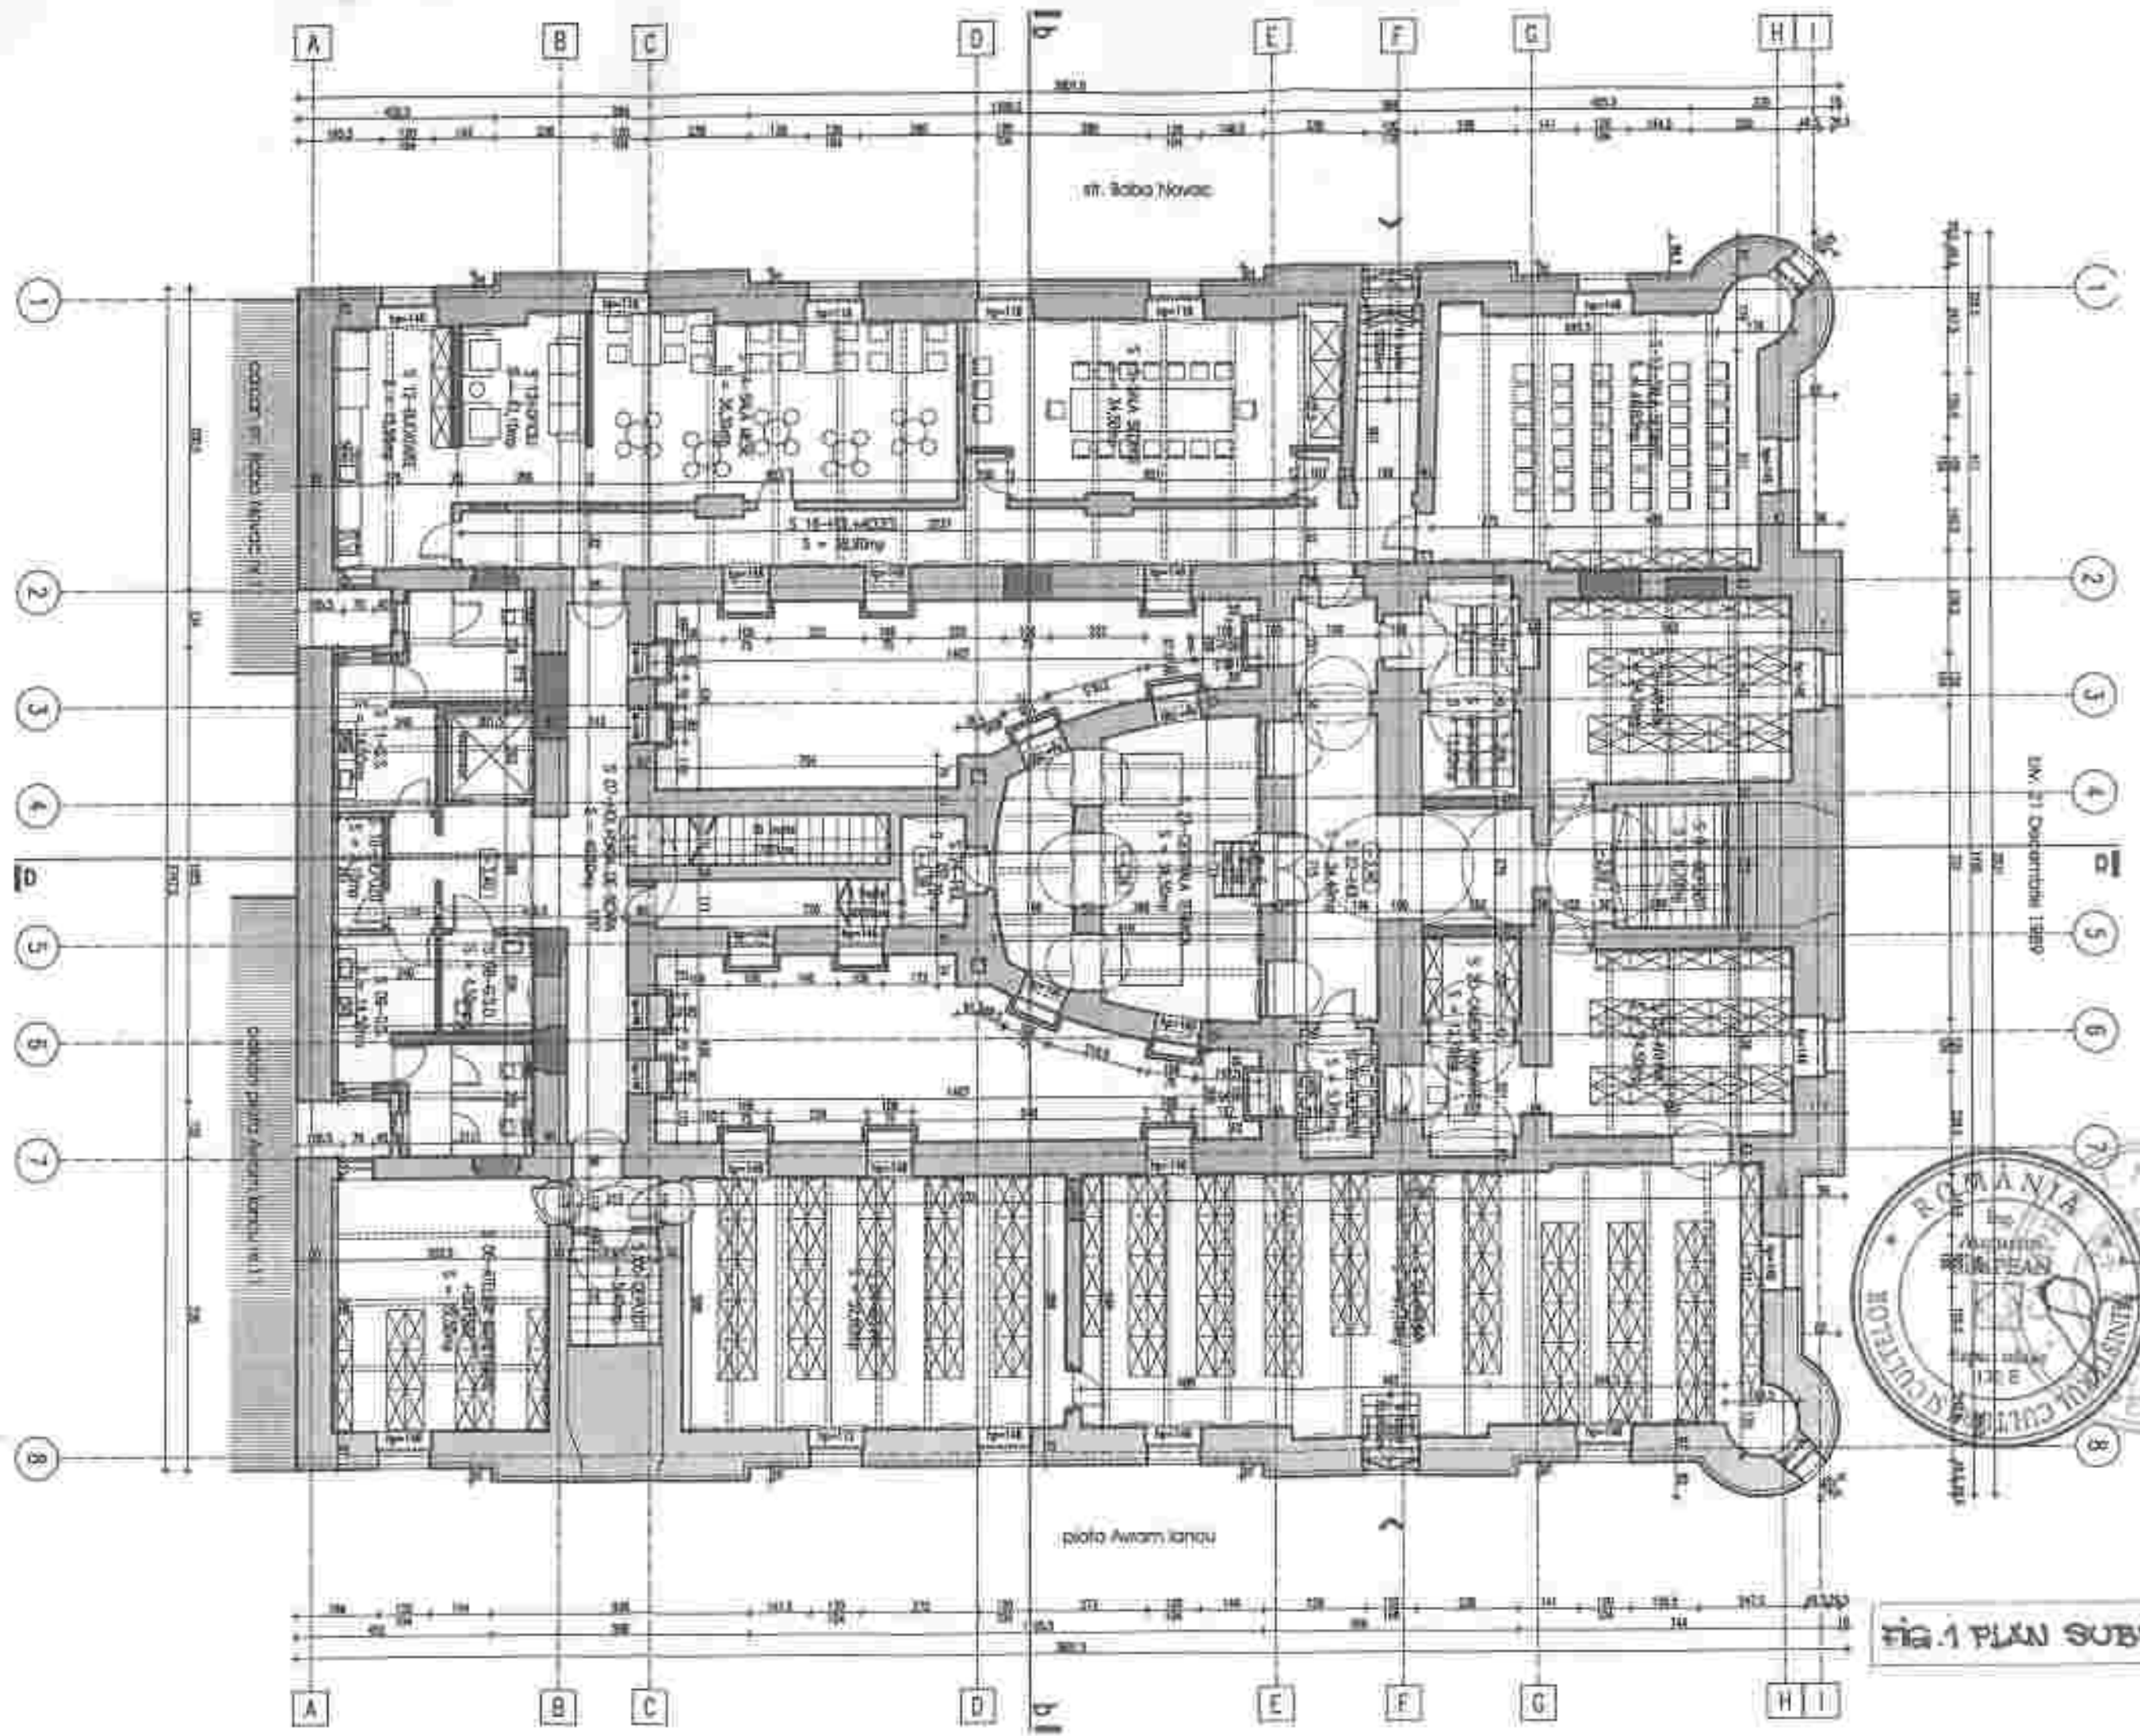
FIG. 1 PLAN SUBSOL

- PEREȚI portanți la subsol executați din zidărie de cărămidă ceramică plină cu intercalații de piatră naturală executați cu mortar de var-nisip. Disponerea și grosimile acestora sunt cele indicate în planșa din figura 1;

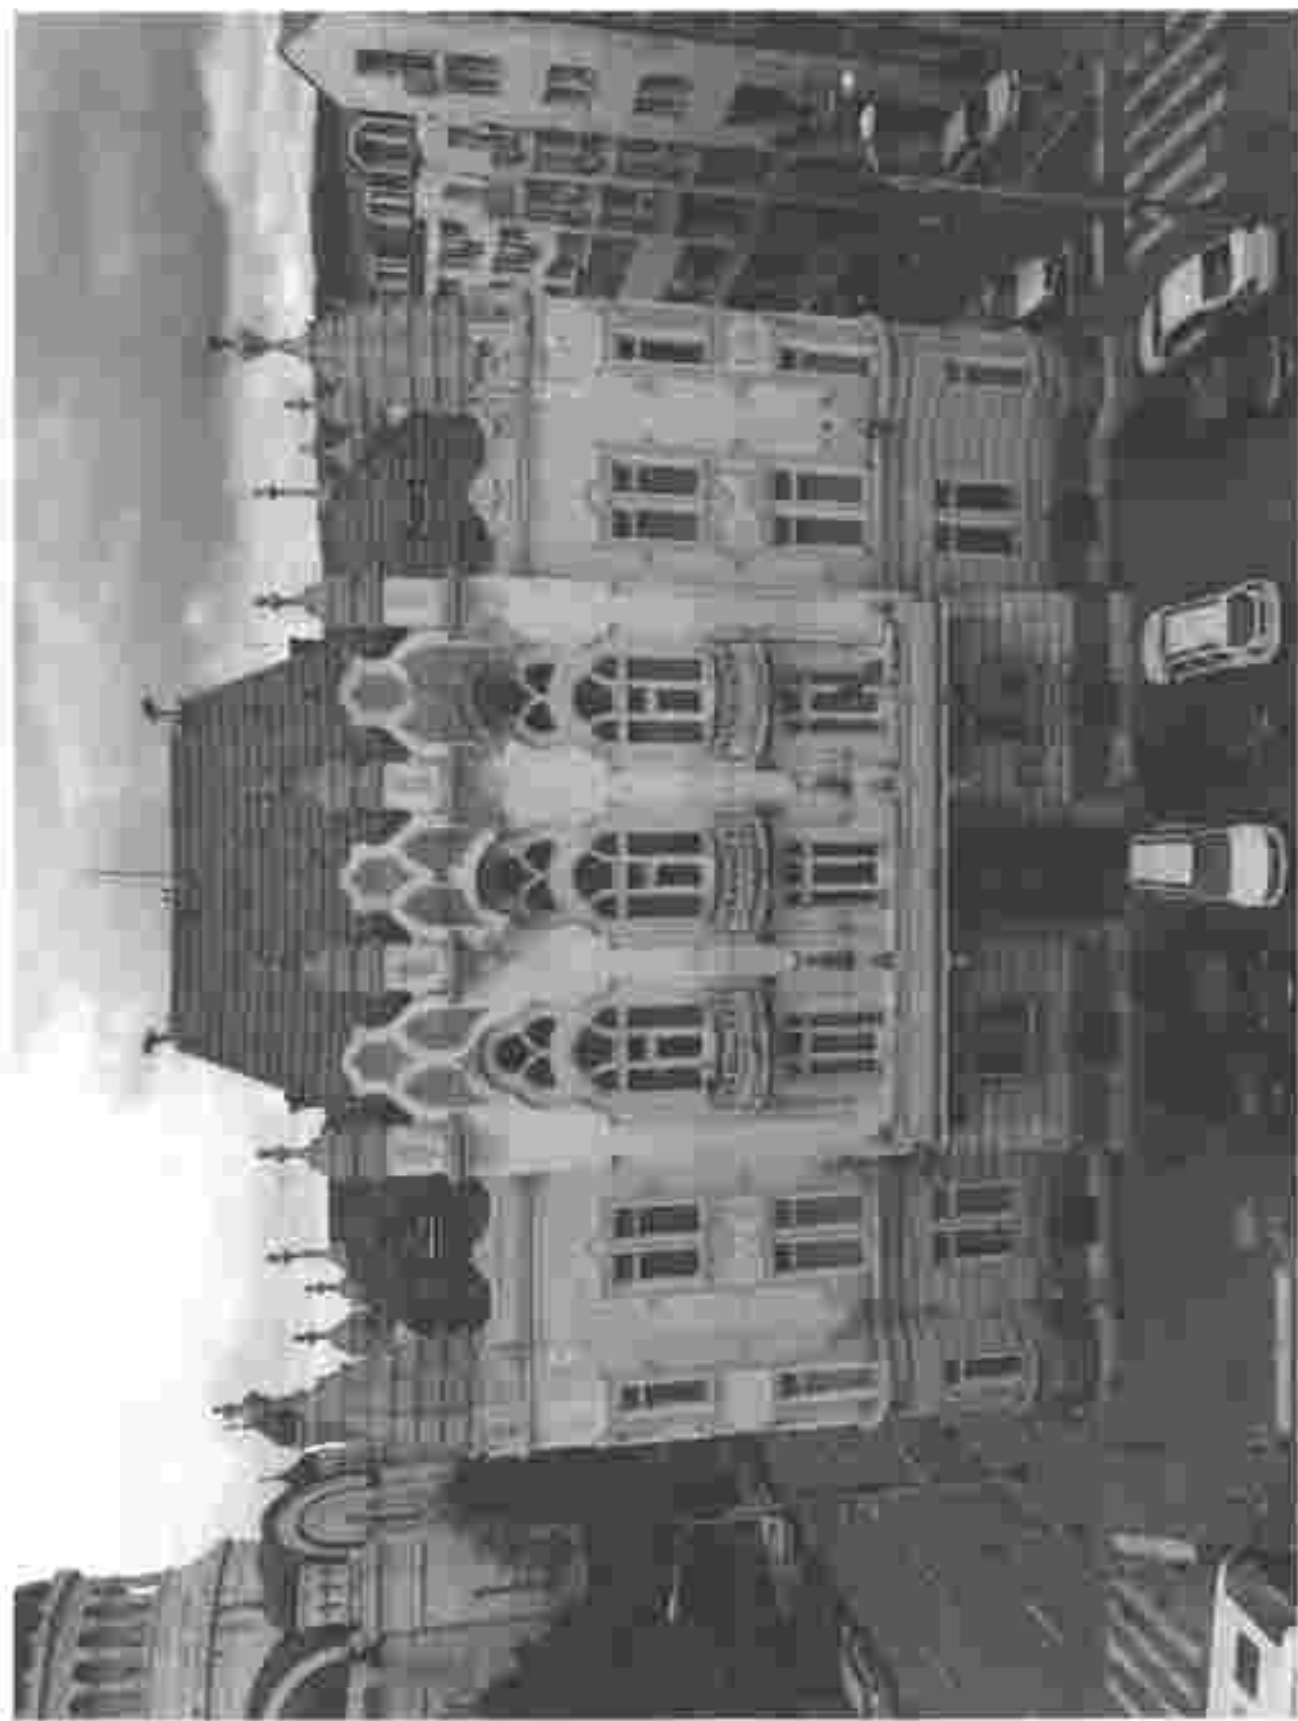
FOTO 1

Clădirea expertizată, dezvoltată pe patru nivele, subsol, parter și două etaje (v. foto 1, 2, 3 și 4), este alcătuită în configurația arhitecturală prezentată în planșele din figurile 1, 2, 3 și 4. Fațadele acesteia: est (spre p-ța Avram Iancu), nord (spre b-dul 21 decembrie 1989) și vest (spre str. Baba Novac) sunt orientate spre spațiile publice. Fațada sud, parțial este alăturată prin calcan cu clădiri învecinate. Pereții liberi ai acesteia este simpli, tencuiți și zugrăviți (v.foto 5). Fațadele spre spațiile publice sunt bogat ornamentate cu elemente arhitecturale de valoare incontestabilă ce dau clădirii personalitate și distincție (v. foto 1, 2, 3, 4). Clădirea este realizată cu acoperiș de tip șarpanță prevăzută pe contur cu atice și turnuri acoperite de cupole din tablă nervurată. Învelitoarea este realizată din țigle ceramice atârșate direct pe șipci. Spațiile interioare ale clădirii sunt compuse din încăperi destinate birourilor (dispuse spre laturile perimetrului/ exterioare), din casa de scări principală/ monumentală dezvoltată între parter și etajul II, din case de scări secundare și din patru curți de lumină, două din ele (cuprinse între pereții din axele 2-

Pereții interiori și tavanele sunt tencuite și zugrăvite. Local (în unele încăperi) tavanele sunt rigipsate. Fațadele dinspre curțile de lumină sunt simple, tencuite și zugrăvite. Cele spre spațiile publice sunt tencuite și ornamentate cu elemente decorative (brăie, ancadrame, bosaje, etc.). Decorarea clădirii este completată cu 2 turnuri principale (în colțurile de N-E și N-V) și cu 12 turnulețe, câte 4 pe fiecare față N, E și V (v. foto 1, 2, 3, 4).
