EXPERTIZĂ TEHNICĂ

obiectul:	Actualizarea expertizei tehnice cuprinsă în DALI pentru imobilul monument istoric de categoria B, de interes local-Palatul Administrativ al județului Cluj
beneficiar:	INSTITUȚIA PREFECTULUI-JUDEȚUL CLUJ B-dul. 21 Decembrie 1989 nr. 58 Cluj-Napoca
executant:	dr. ing. Augustin CÎMPEAN expert tehnic M.L.P.A.T.atestat 647, MCC 120E 400488 Cluj-Napoca, Cluj, România tel: 00-40-723-35.23.16, fax: 00-40-364-81.67.03
copyright:	
pagini:	Nr/data: * 15.02.2002 semnătura:

actualizare Expertiză Tehnică nr. 80/ 2020.

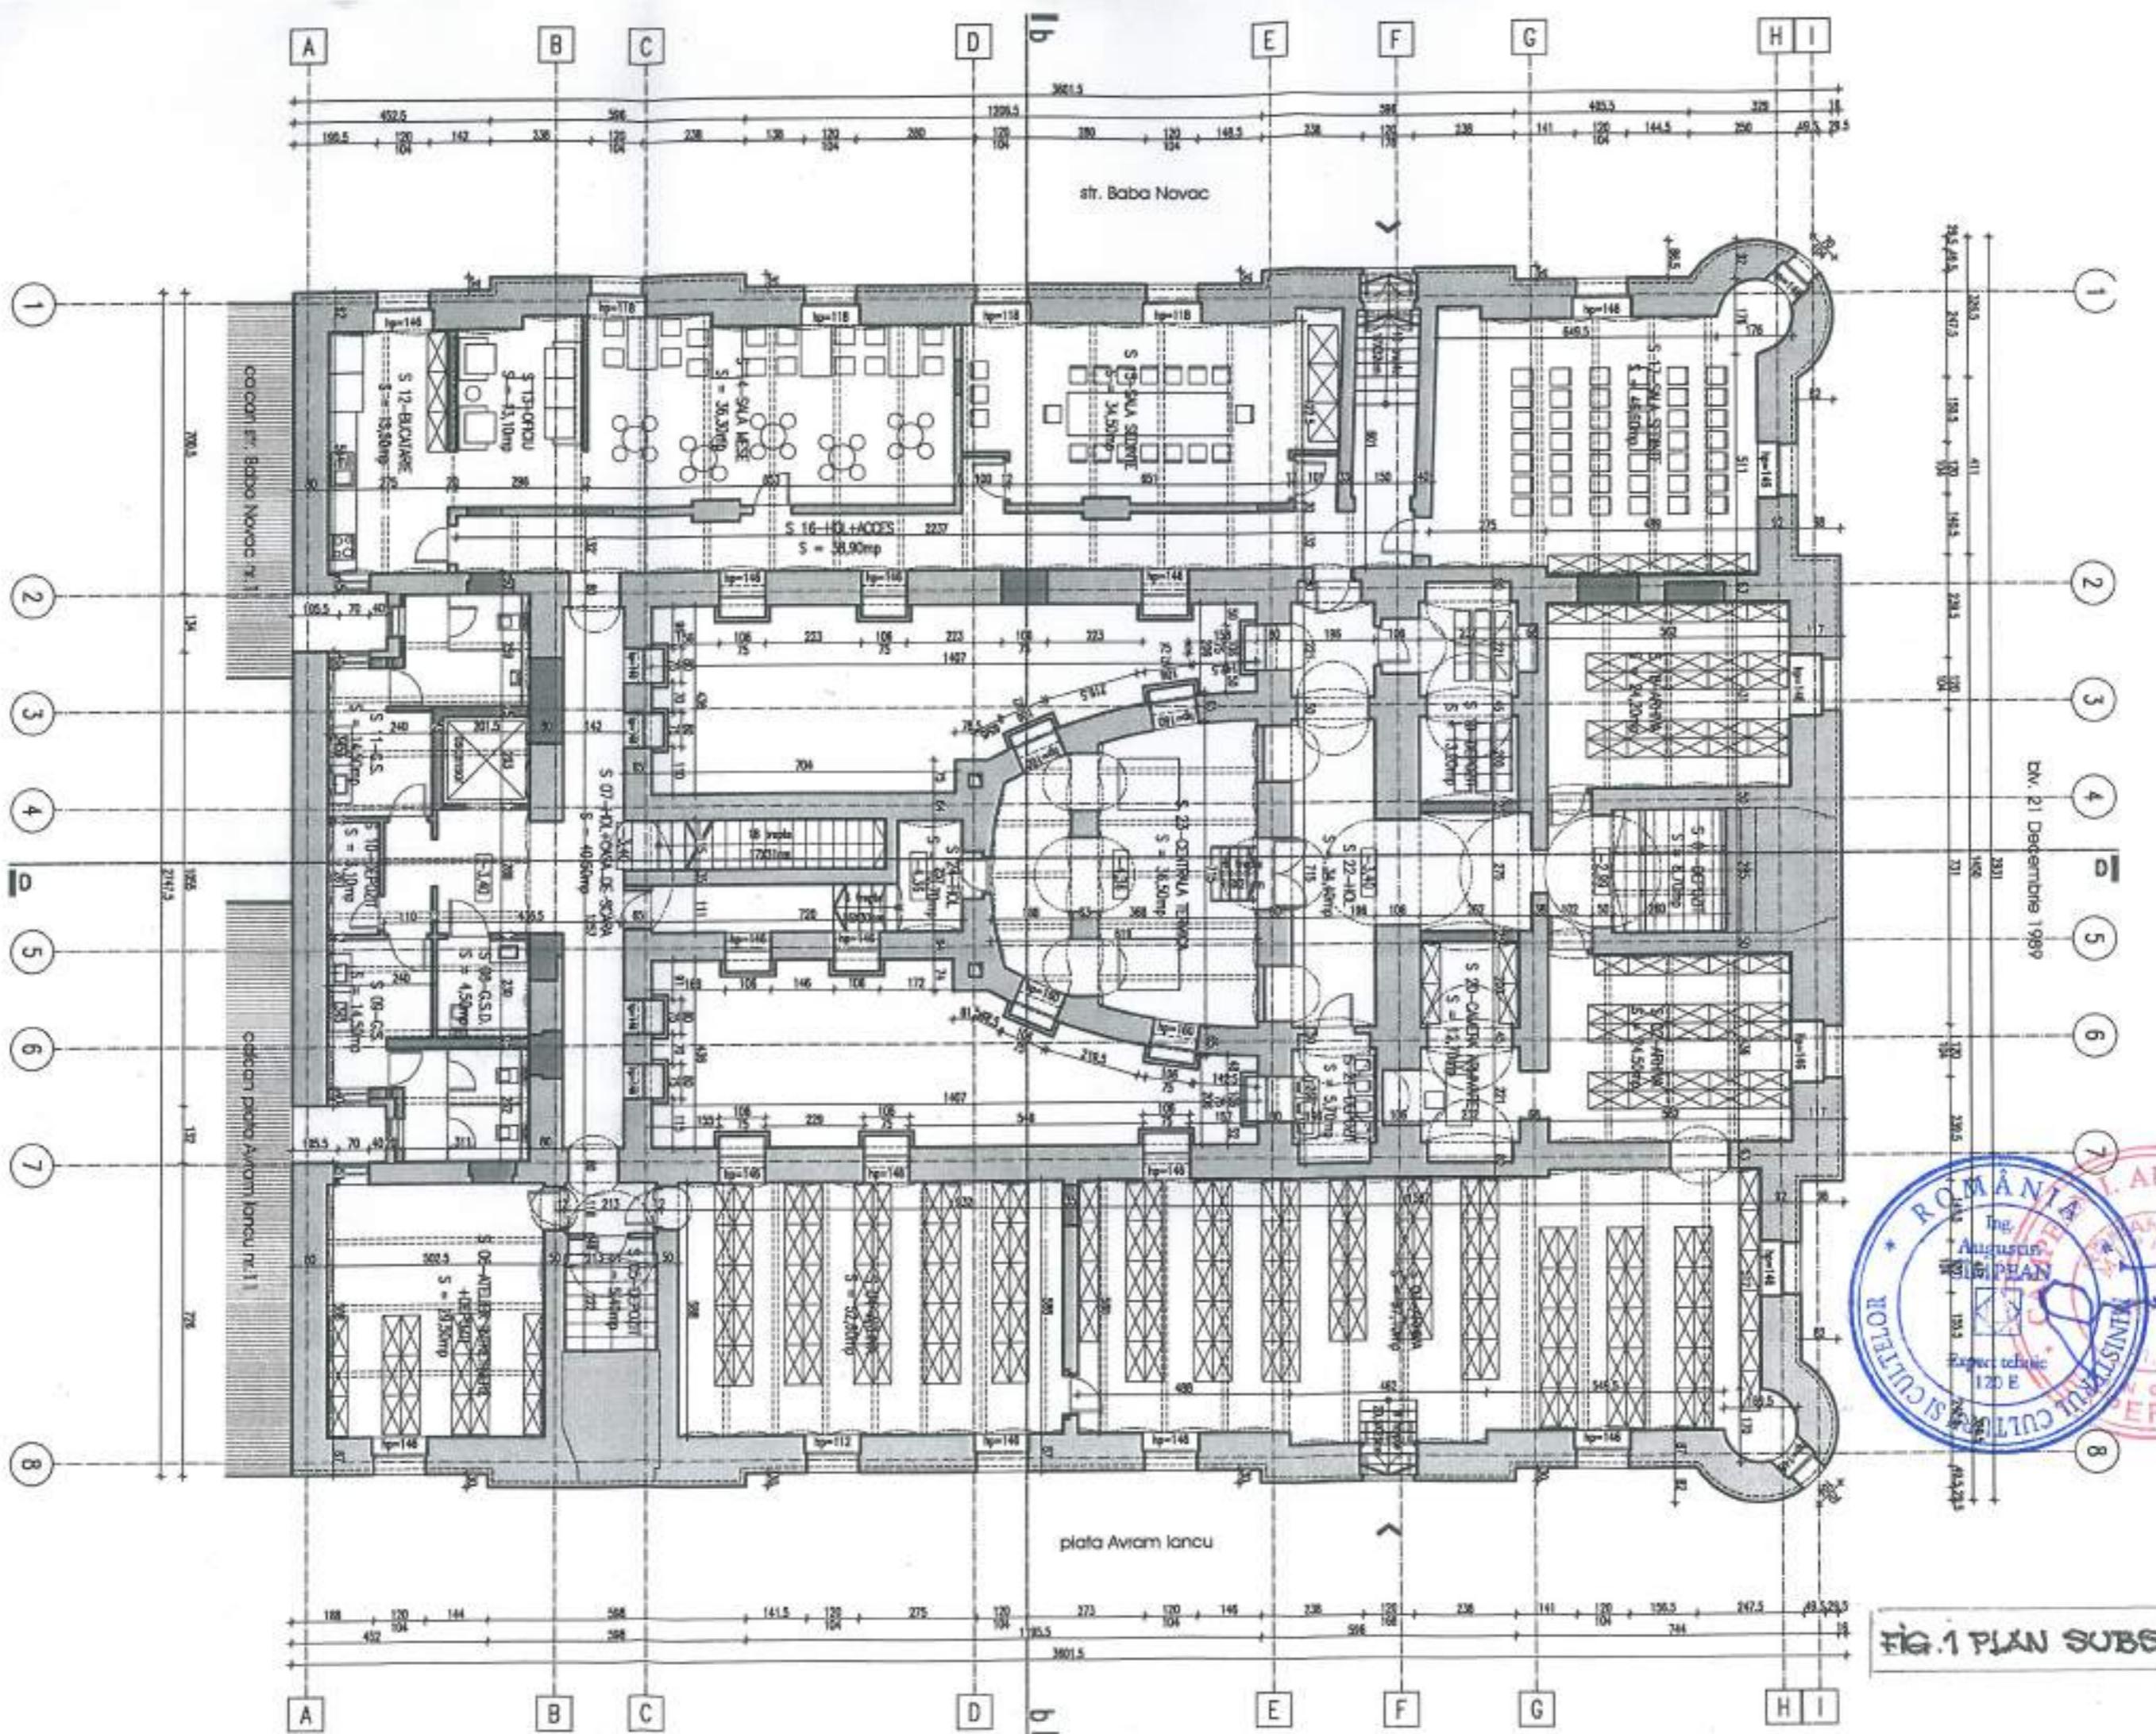
FIG.1 PLAN SUBSOL

- **PERETI** portanți la subsol execuți din zidărie de cărămidă ceramică plină cu intercalări de piatră naturală execuți cu mortar de var-nisip. Dispunerea și grosimile acestora sunt cele indicate în planșa din figura 1;
