EXPERTIZĂ TEHNICĂ

obiectul:	Actualizarea expertizei tehnice cuprinsă în DALI pentru imobilul monument istoric de categoria B, de interes local-Palatul Administrativ al județului Cluj
beneficiar:	INSTITUȚIA PREFECTULUI-JUDEȚUL CLUJ B-dul. 21 Decembrie 1989 nr. 58 Cluj-Napoca
executant:	dr. ing. Augustin CÎMPEAN expert tehnic M.L.P.A.T.atestat 647, MCC 120E 400488 Cluj-Napoca, Cluj, România tel: 00-40-723-35.23.16, fax: 00-40-364-81.67.03
copyright:	
pagini:	Nr/data: * 15.02.2002 semnătura:

actualizare Expertiză Tehnică nr. 80/ 2020.

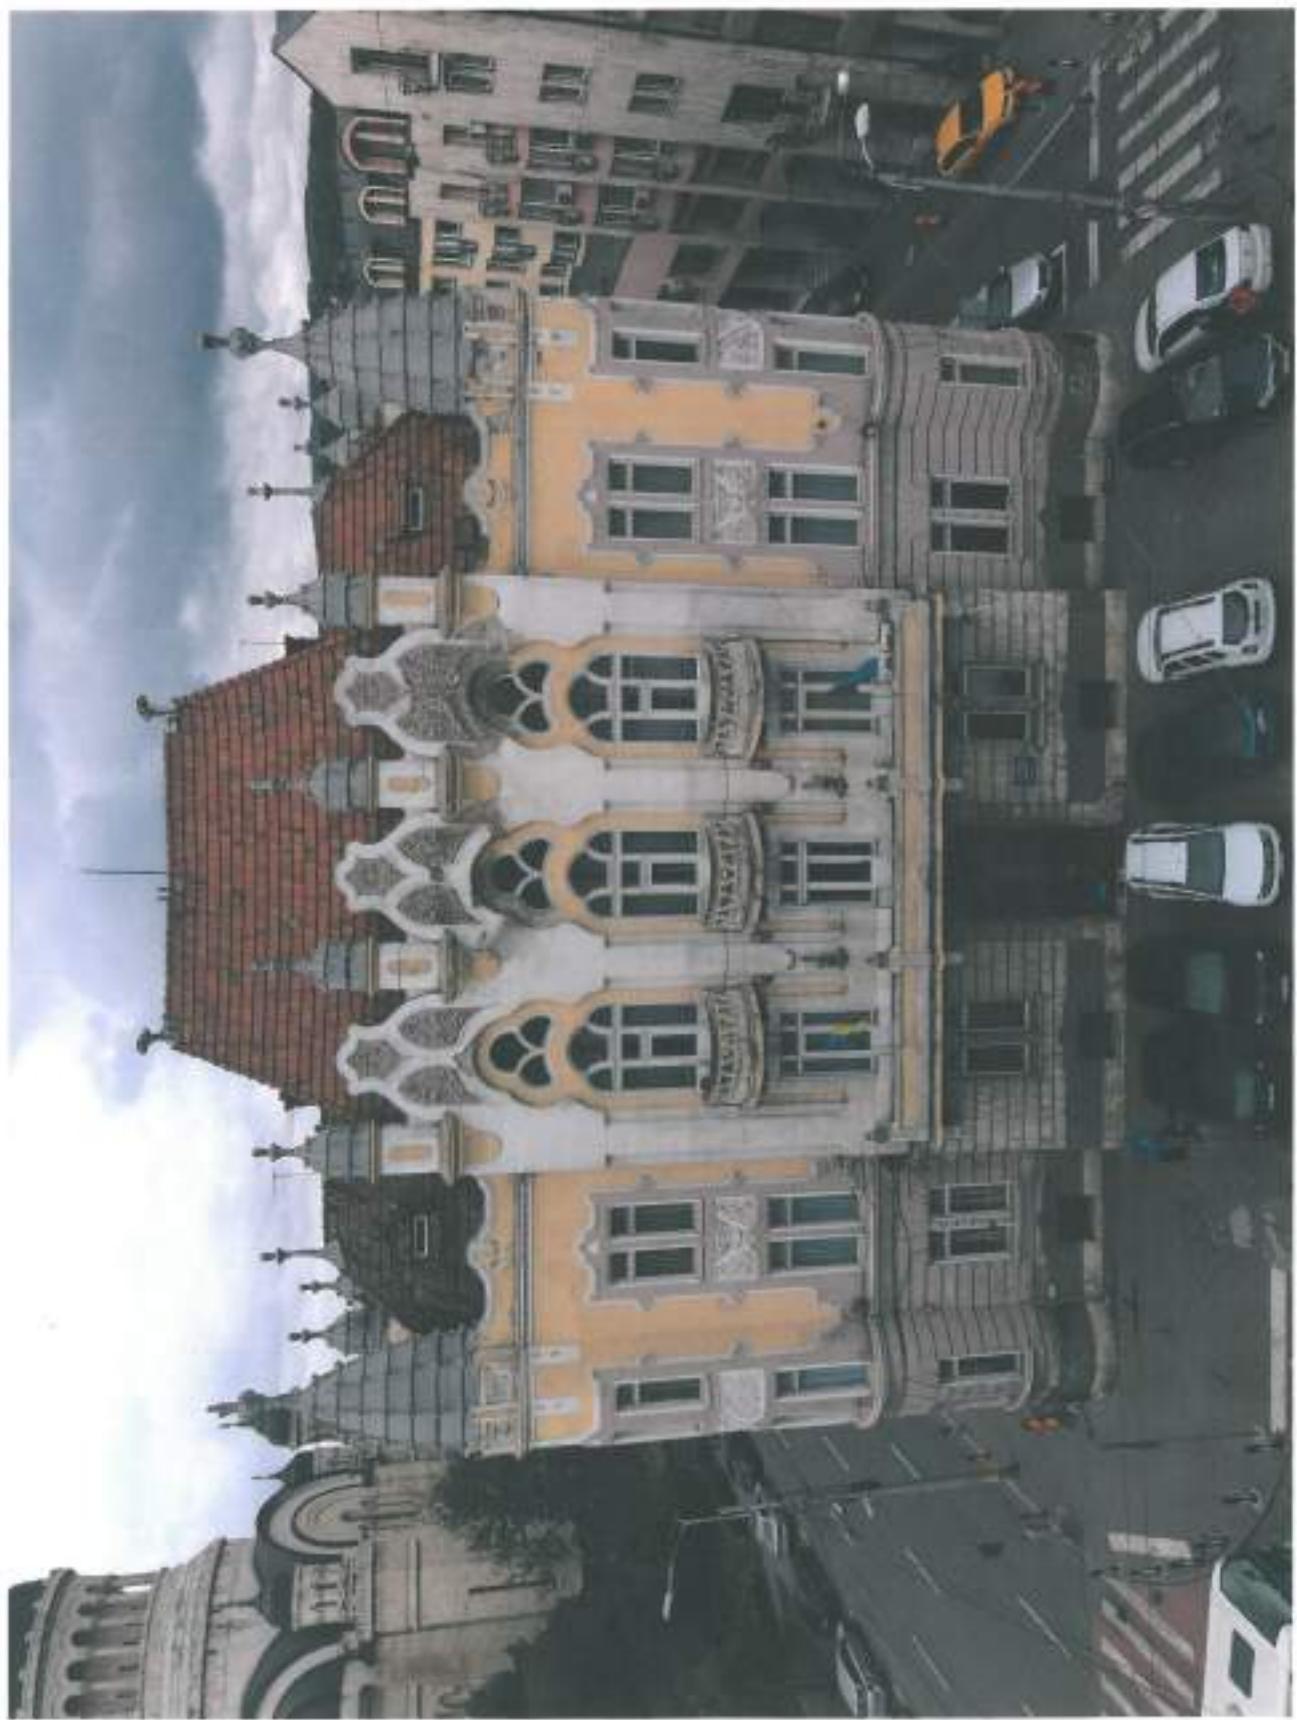
FOTO 4

Clădirea expertizată, dezvoltată pe patru nivele, subsol, parter și două etaje (v. foto 1, 2, 3 și 4), este alcătuită în configurația arhitecturală prezentată în planșele din figurile 1, 2, 3 și 4. Fațadele acesteia: est (spre p-ja Avram Iancu), nord (spre b-dul 21 decembrie 1989) și vest (spre str. Baba Novac) sunt orientate spre spațiile publice. Fațada sud, parțial este alăturată prin calcan cu clădiri învecinate. Peretele liber al acesteia este simplu, tencuit și zugrăvit (v.foto 5). Fațadele spre spațiile publice sunt bogat ornamentate cu elemente arhitecturale de valoare incontestabilă ce dău clădirii personalitate și distincție (v. foto 1, 2, 3, 4). Clădirea este realizată cu acoperiș de tip șarpantă prevăzut pe contur cu atice și turnuri acoperite de cupole din tablă nervurate. Învelitoarea este realizată din țigle ceramice atârnate direct pe șipci. Spațiile interioare ale clădirii sunt compuse din încăperi destinate birourilor (dispuse spre laturile perimetrale/ exterioare), din casa de scară principală/ monumentală dezvoltată între parter și etajul II, din case de scări secundare și din patru curți de lumină, două din ele (cuprinse între peretii din axele 2-

Pereții interiori și tavanele sunt tencuite și zugrăvite. Local (în unele încăperi) tavanele sunt rigipsate. Fațadele dinspre curțile de lumină sunt simple, tencuite și zugrăvite. Cele spre spațiile publice sunt tencuite și ornamentate cu elemente decorative (brâie, ancadramente, bosaje, etc.). Decorarea clădirii este completată cu 2 turnuri principale (în colțurile de N-E și N-V) și cu 12 turnulete , câte 4 pe fiecare fațadă N, E și V (v. foto 1, 2, 3, 4).
